OGGETTO DELL'INTERVENTO

Obiettivo dell'attività d'indagine è quello di verificare natura, funzionalità ed eventuali criticità dell'ambiente ipogeo individuato nell'area sottostante il cantiere, sito in via Columella n°30 e delle sue aree limitrofe.

Oggetto: Attività di Pronto Intervento a carattere Speleologico realizzato il 10/06/2014 presso la
Voragine di Via Cosimo Ridolfi

Scheda di Pronto Intervento

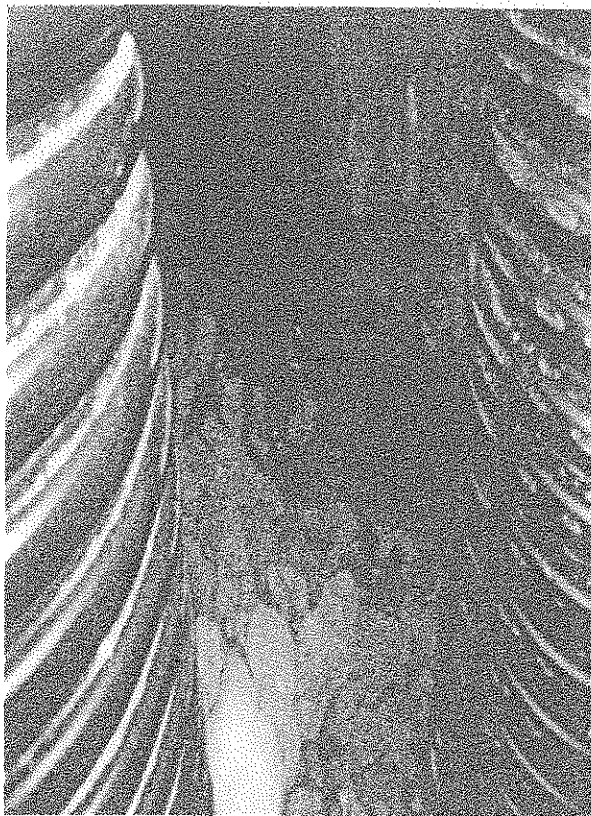
foto 1

La parte terminale di questa galleria, dopo circa 6 m., risulta in discreto stato di conservazione con modesti distacchi delle pareti e lievi sofferenze delle parti voltali. (vedi foto 1)

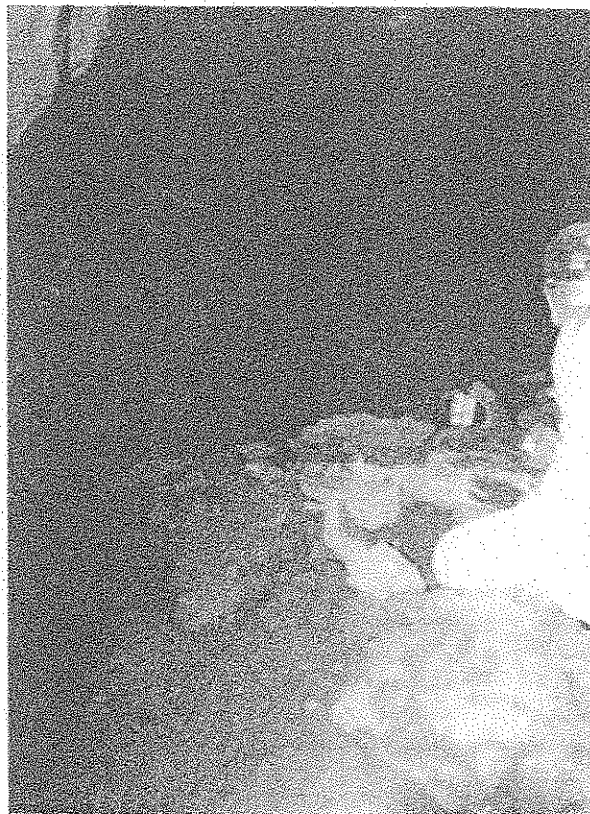
foto 2

Zona C - Questa zona è in un discreto stato conservativo senza la presenza di distacchi. Sul piano di calpestio va segnalata solo la presenza di una modesta quantità di detriti proveniente dalla prospiciente zona D-E-F. (vedi foto 2)

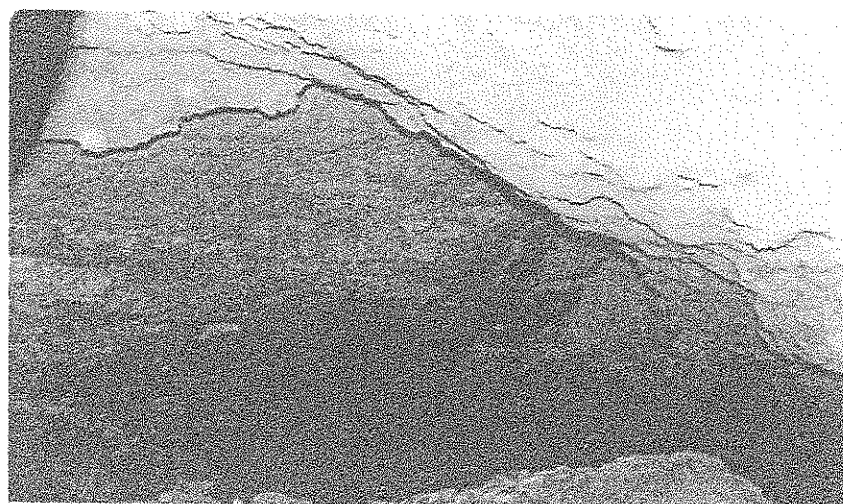
foto 3

Zona D-E-F - Procedendo verso SE e attraversando un cono detritico di notevoli dimensioni, si procede su un consistente riempimento di materiale inerte proveniente probabilmente in parte dal cono detritico stesso ed in parte dallo 'splaccaggio' delle pareti e della volta, in diversi punti particolarmente sofferenti, tanto da aver modificato la sezione originale della galleria. Le dimensioni di questo tratto (zona D-E) risultano di circa 8 x 10 m e di circa 8 x 7 (la zona F).

Il danneggiamento parietale è incisivo per la quota parte relativa all'unità stratigrafica dalle 'pozzolane rosse' sino allo strato di tufo lionato sovrastante. Esse infatti risultano compromesse enormemente e la loro fase evolutiva presenta evidenti distacchi, favoriti dalla presenza di numerose percolazioni consistenti e significative, tanto da produrre delle piccole stalattiti lungo tutta l'area interessata (zona E). (vedi foto 3-4-5-6-7-8)

Relativamente alla zona E in cui è stata segnalata la presenza di percolazione d'acqua, questa andrebbe individuata e bonificata per non velocizzare ulteriori processi degenerativi dell'area.

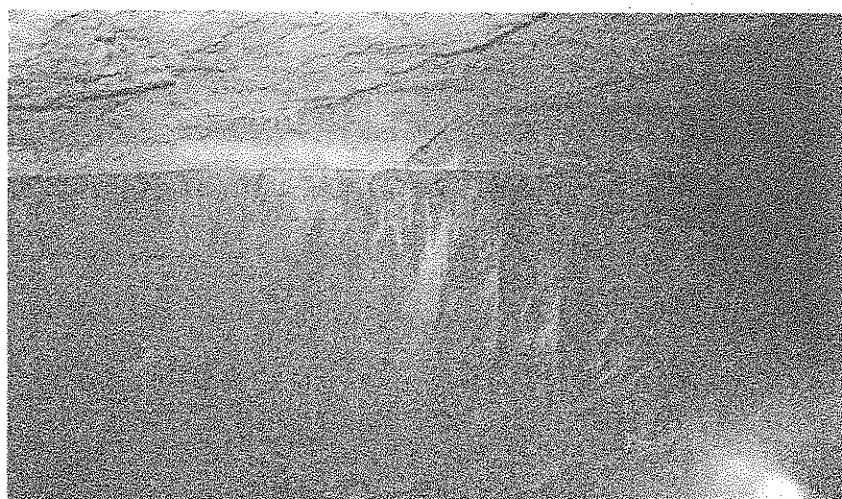
foto 9

Zona G-H-I - Dalla zona F, procedendo in direzione O dopo un altro cono detritico si ridiscende sul piano di cava originale (quello della zona C). Presenza di liquami sono presunti da un cattivo odore presente in quest'area, che lascia presupporre una zona di rischio da inquinamento di tipo biologico, confermato poi, nella restante parte, da un 'tappeto detritico' di materiale organico, probabilmente riversatosi a causa di un importante collettore fognario negli anni 2001/2002¹ e che caratterizza anche le cavità da noi esplorate in passato in zona, per aree consistentemente ampie.

Proseguendo verso la zona H si intravede un proseguimento completamente occluso da materiale di risulta di varia natura (calcinacci, immondizia ecc.). Verso la zona I le gallerie riprendono le loro dimensioni originali, anche se va segnalato un discreto deterioramento delle volte e delle pareti, con esfoliazioni delle pareti e fratturazioni delle volte. Il fondo è costituito principalmente da 'limo'. (vedi foto 9-10-11-12-13)

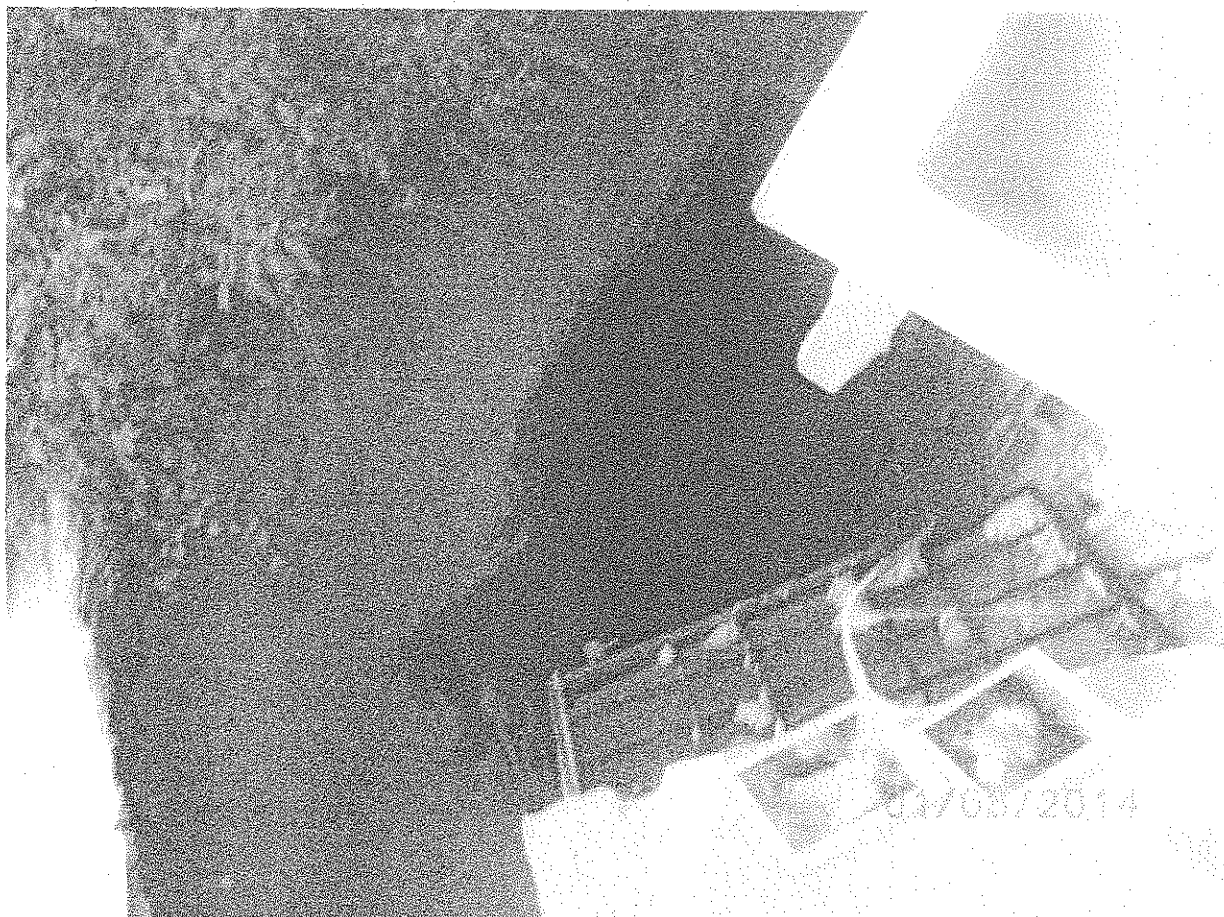
Abbiamo verificato che l'abitazione oggetto di crollo ha colmato buona parte della voragine lasciando un cono detritico molto profondo che abbiamo stimato in circa 10 metri, in fondo al cono detritico insiste un masso di tufo delle dimensioni di circa 3 metri di lunghezza per 2 metri di larghezza per 1,5 metri di altezza, lungo le pareti a ridosso del cono detritico sono "poggiati" in posizione instabile parti delle stesse di dimensioni prossime al masso sopra descritto, la volta d'ingresso della voragine è completamente fratturata con strati distaccati che presuppongono un imminente crollo con relativo allargamento della voragine stessa, la palazzina adiacente (già oggetto di sgombrò) è visivamente lesionata in più punti e non si esclude un imminente pericolo di crollo.

Ambiente sottostante la voragine

Si consiglia una immediata verifica di stabilità delle abitazioni che corrono lungo l'asse tra la voragine e via columella 30.
