Oggetto : Convocazione Commissione Stabili Pericolanti Opere Pubbliche , monitoraggio voragine in via Columella altezza incrocio con via Caio Cassio Longo

## Voragine di via Columella

15 Luglio 2010

Ispezione speleologica a seguito apertura di una voragine in via Columella.

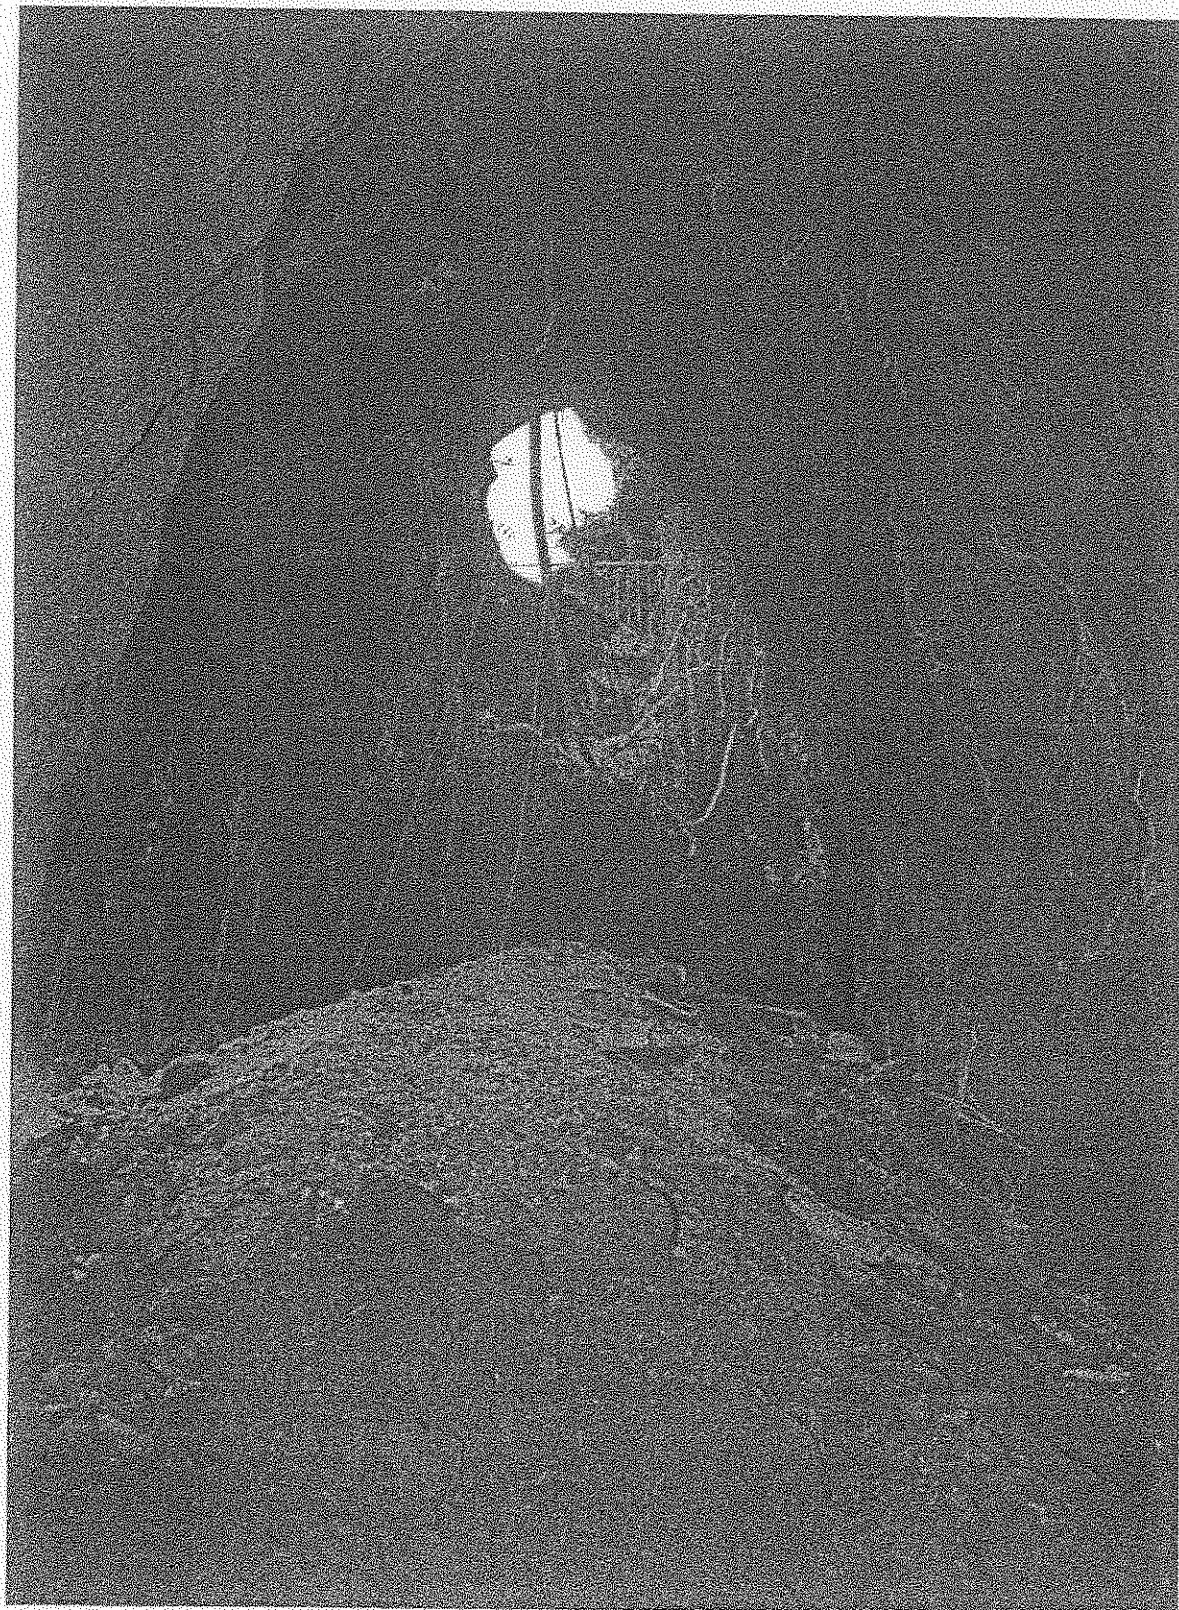
Il piano di calpestio originale della cava si trova a circa 10 m. di profondità dal piano stradale, con un cono di materiale detritico di circa 5/6 metri.

Figura 3 - La voragine vista dall'interno
