OGGETTO DELL'INTERVENTO

Obiettivo dell'attività d'indagine è quello di verificare natura, funzionalità ed eventuali criticità dell'ambiente ipogeo individuato nell'area sottostante il cantiere, sito in via Columella n°30 e delle sue aree limitrofe.

Oggetto: Attività di Pronto Intervento a carattere Speleologico realizzato il 10/06/2014 presso la
Voragine di Via Cosimo Ridolfi

Scheda di Pronto Intervento

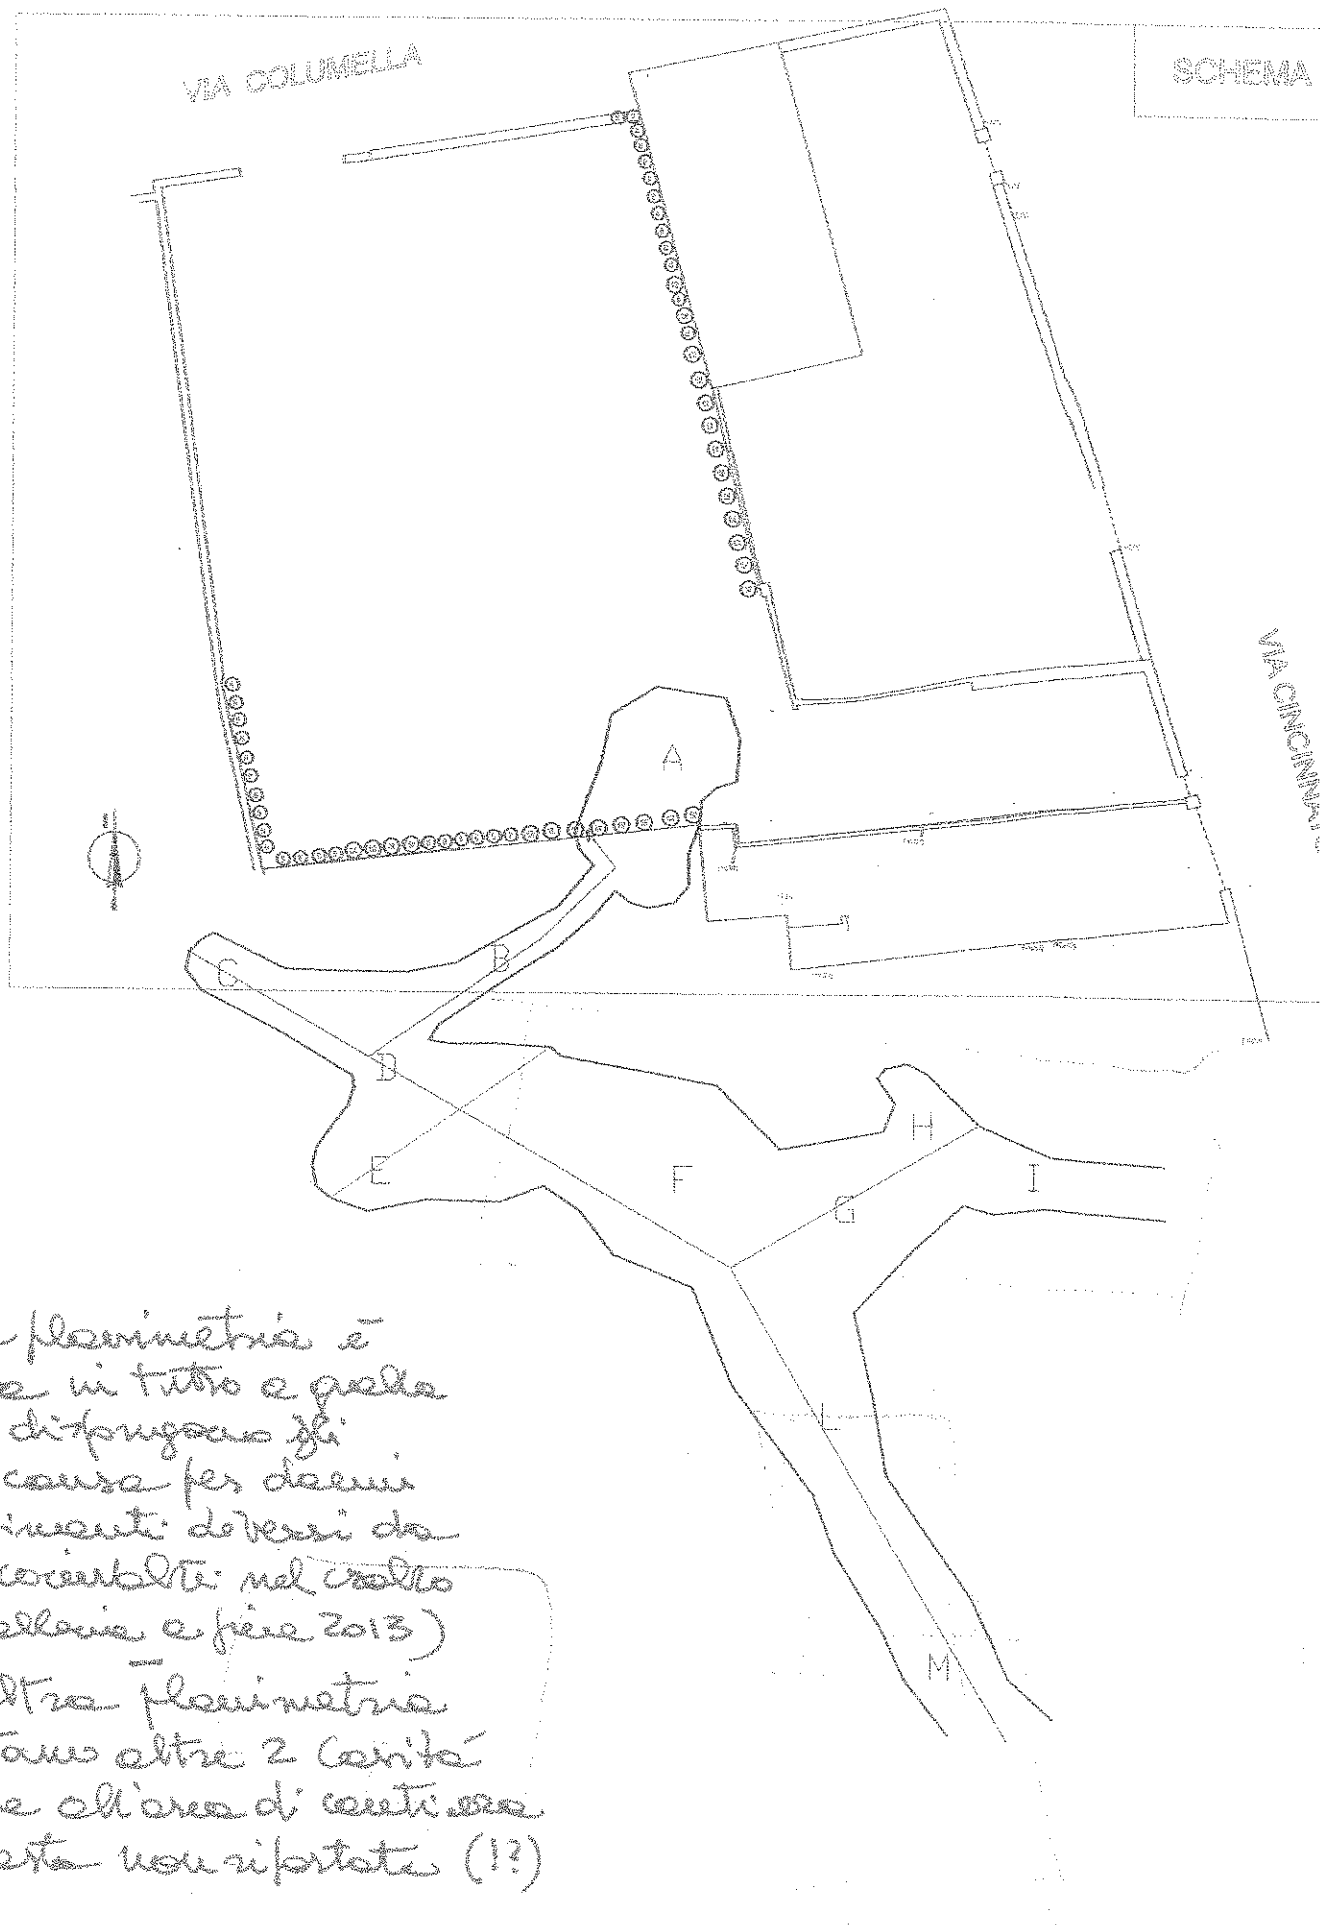
NOTA
04.2014

Questa planimetria è
identica in tutto e quella
di cui disponiamo gli
avanti causa per danni
(3 confinamenti: diversi da
quelli ipotizzati nel corso
della galleria e fine 2013)

Nell'altra planimetria
rimanevano altre 2 celle
interne all'area di cantiere
su questa non riportate (!?)
